中心静脈ラインの開放による空気塞栓症

No.130 2017年9月

大気に開放される状態で中心静脈ラインの接続を外したことにより、血管内に空気が流入した事例が7件報告されています(集計期間:2013年1月1日~2017年7月31日)。この情報は、第43回報告書「個別のテーマの検討状況」(P133)で取り上げた内容をもとに作成しました。

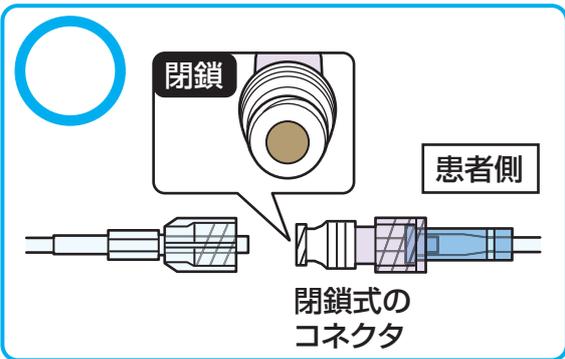
本来外す部位

大気に開放される状態で中心静脈ラインの接続を外したことにより、血管内に空気が流入し、患者に影響があった事例が報告されています。

- ・閉鎖式のコネクタを使用しない場合、中心静脈カテーテルのクランプを閉じないまま接続を外すと、大気に開放され血管内に空気が流入する危険性があることを院内で周知する。
- ・中心静脈ラインの接続を外す際、閉鎖式のコネクタが付いていることやクランプが閉じていることにより患者側のラインが閉鎖されているか確認する。

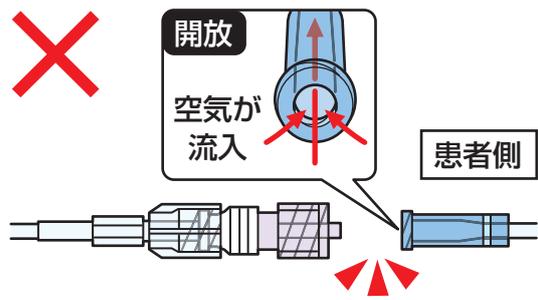
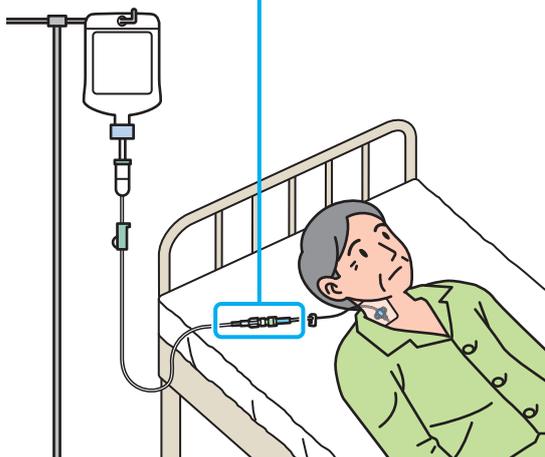
事例1のイメージ

看護師は患者が座位の状態です衣を介助した。その際、閉鎖式のコネクタと輸液ラインの接続が外れなかったため、中心静脈カテーテルのクランプを閉じないまま閉鎖式のコネクタを外した。中心静脈カテーテルが大気に開放され、空気が流入し空気塞栓による脳梗塞を起こした。
