PMDA 医療安全情報

No.39 2013年 9月

トラキマスク取扱い時の注意について

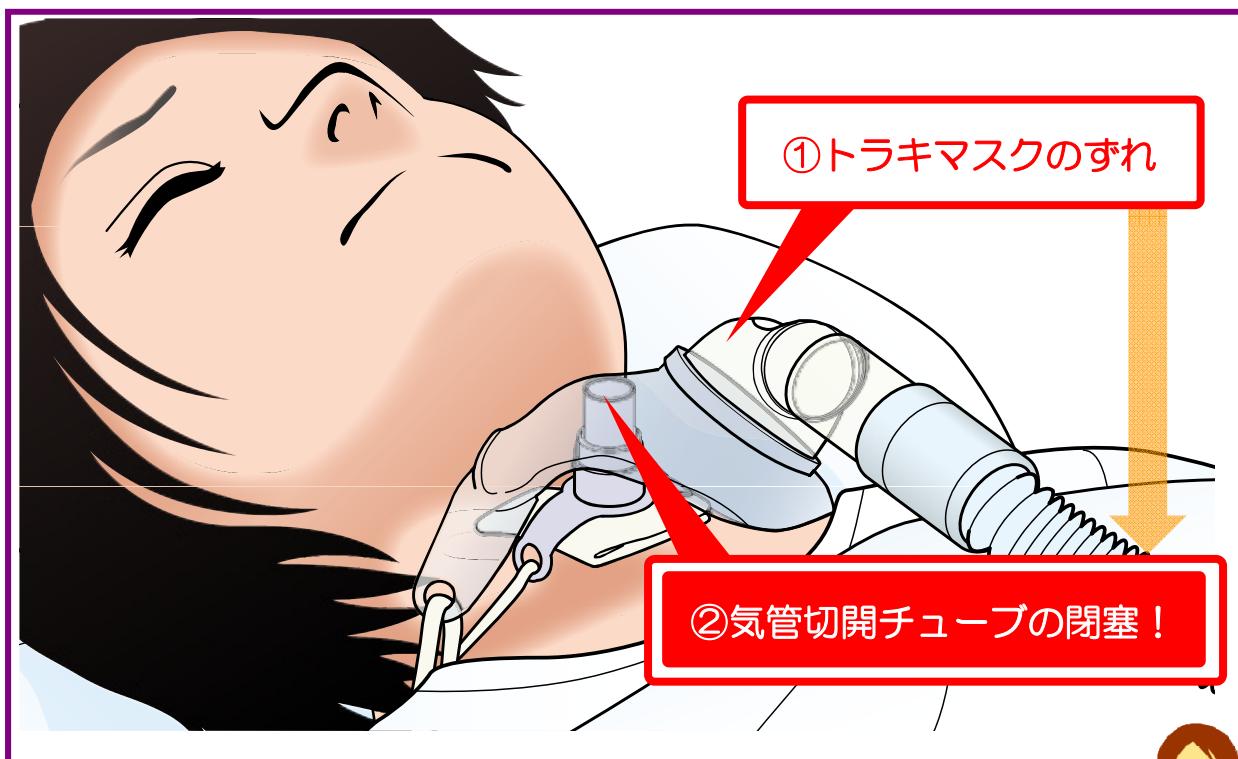
① トラキマスク使用時の注意点

- トラキマスク使用中は、装着状態(マスクのずれや固定の緩みなど)に注意すること。

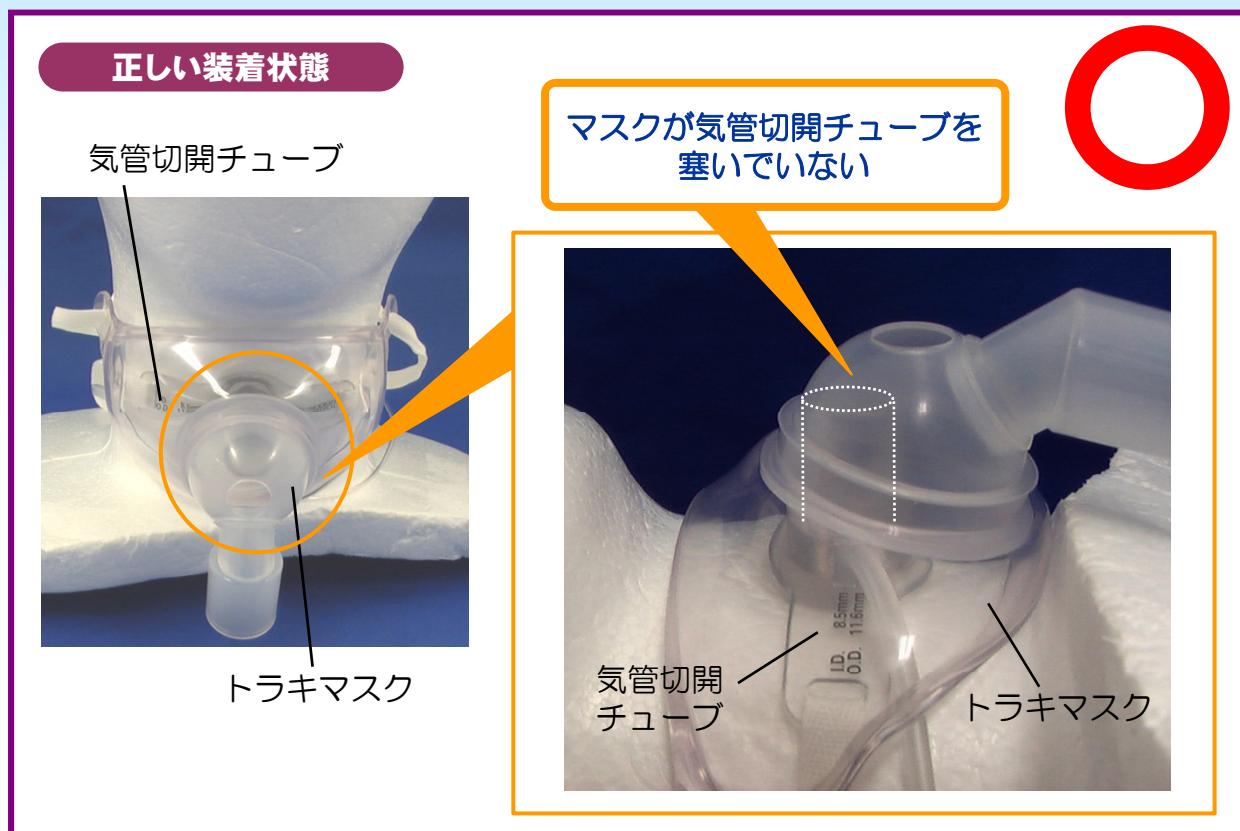
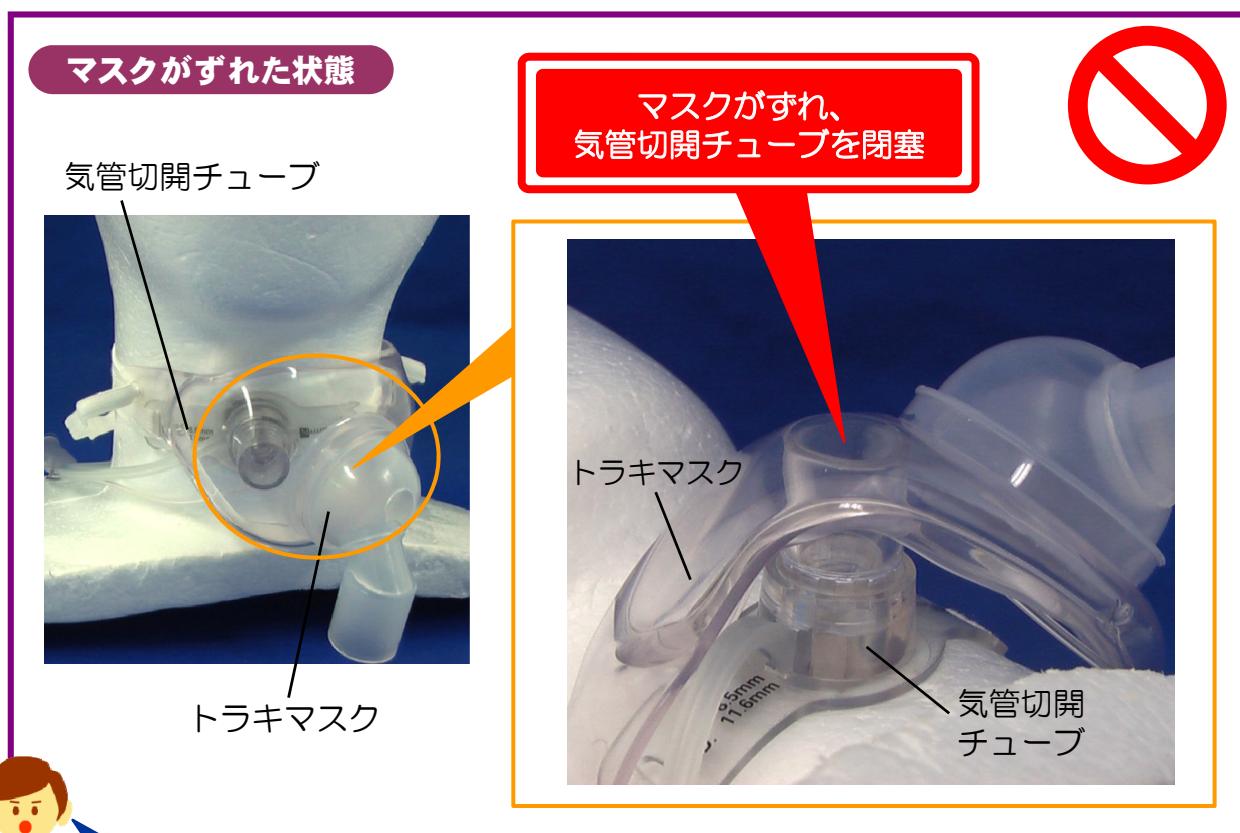
患者さんの体動や固定の緩みなどから、**トラキマスクがずれ、気管切開チューブが閉塞すると、呼吸ができなくなります！**

予期せぬ気管切開チューブ閉塞のリスクを考慮して、トラキマスクの使用を検討してください！また、トラキマスク装着時には、患者さんの状態に応じて、生体情報モニタを併用しましょう。

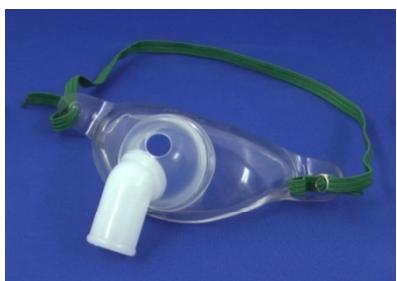
(株) インターメドジャパン

エアゾールマスク
(気管切開マスクタイプ)

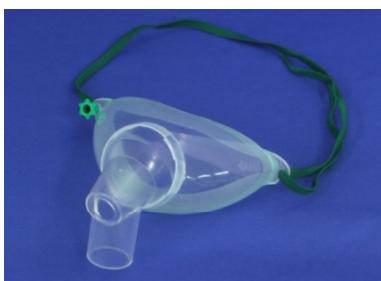
エム・シー・メディカル(株)

インターバージカル トランキマスク

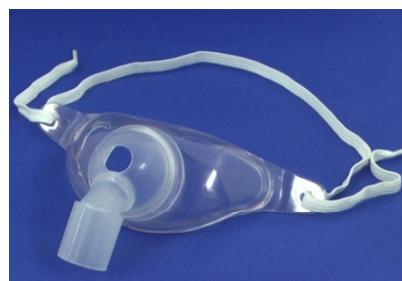
日本メディカルネクスト(株)

トランキマスク

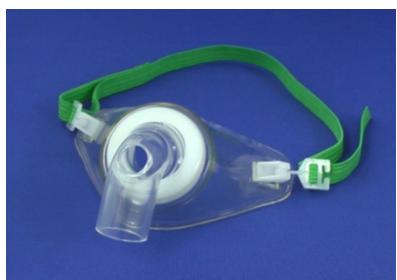
スミスメディカル・ジャパン(株)

PORTEX・トランキマスク

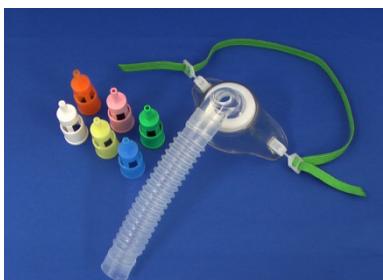
PORTEX・ベンチュリートランキマスク

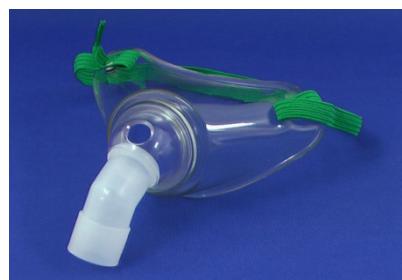
(株) フジメディカル

酸素吸入用マスク
(トランキオストミーマスク)
