PMDA 医療安全情報

pmda No.52 2017年12月

開放式脳室ドレナージ回路使用時の 注意について

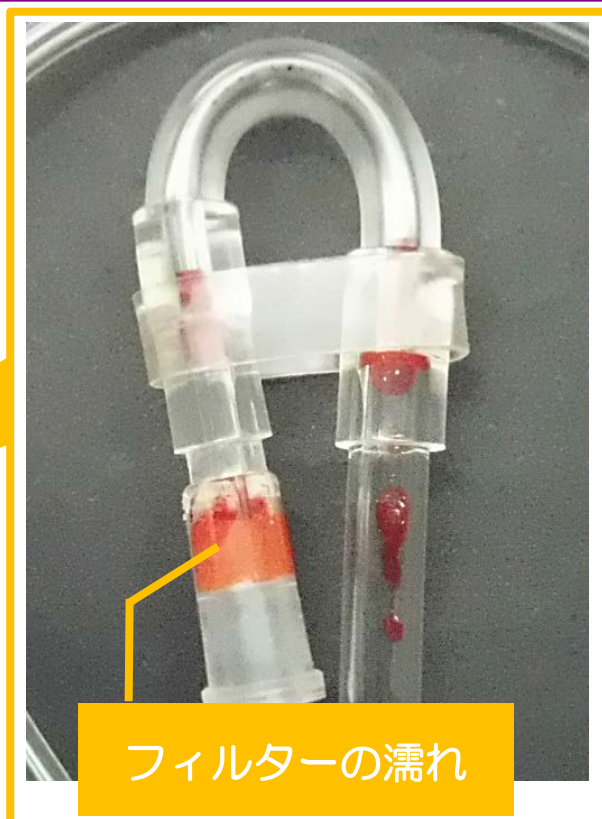
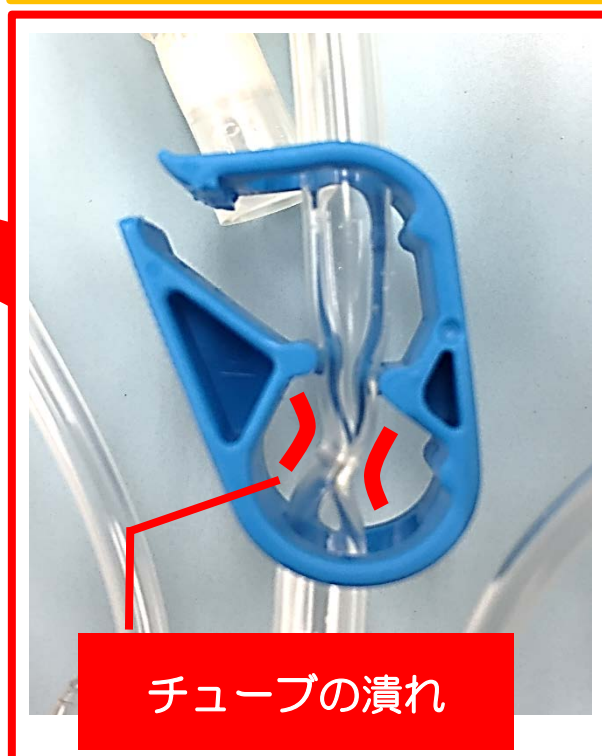
(事例2) 清拭終了後、クランプを開放したが、ドリップチャンバー上部のフィルターが脳脊髄液で濡れていたため、オーバードレナージが発生し、患者が頭痛を訴え脳出血を認めた。

(事例3) 移動後にクランプを開放したが、ドリップチャンバー上部にあるチューブが潰れていたため、オーバードレナージが発生し、患者に出血・麻痺を認めた。

フィルターの濡れやチューブの潰れは、サイフォン現象を発生させるおそれがあります。

- 清拭終了後、移動後は、フィルターの濡れやフィルタークランプのチューブの潰れがないことを確認すること。
